GEZ	KARTA ADRESOWA ZABYTKU		3. Miejscowość PSTROKONIE
1. Nazwa KAPLICZKA Św. WAWRZYŃCA	2. Czas powstania poł. XIX w.		
7. Fotografia z opisem wskazującym orientację w stosunku do terenów lub stron świata albo mapa z zaznaczonym stanowiskiem archeologicznym Widok od strony północno-wschodniej			4. Adres Pstrokonie 98-161 Zapolice Dz. ewid. nr 413/5 Obręb: Pstrokonie
 			5. Przynależność administracyjna Województwo: łódzkie Powiat: zduńskowolski Gmina: Zapolice
			6. Formy ochrony Brak mpzp

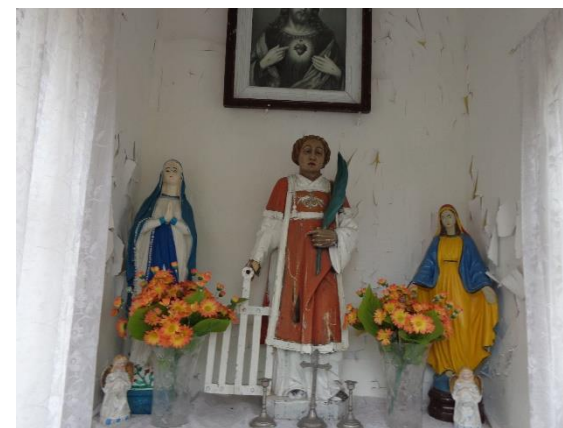
Kapliczka w zadawalającym stanie zachowania. Naprawy wymaga złuszcząca się wyprawa tynkarska. Działania naprawcze i konserwatorskie przy obiekcie należy prowadzić w uzgodnieniu w wojewódzkim konserwatorze zabytków.
