Zapomniany wrześniowy most 10 Dywizji Piechoty

Wojciech Józefiak, Robert Kielek

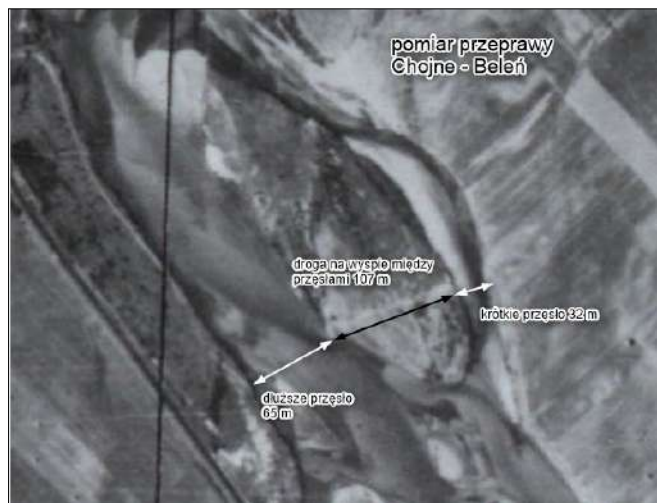
Most Chojne - Beleń Opr. R. Kielek
